**Brdr.Grønnerud AS**

Prosjekt navn:  
**Evendrudvegen Kapp**

Dato:  
**25.06.2019**

## Rapport fra inspeksjon

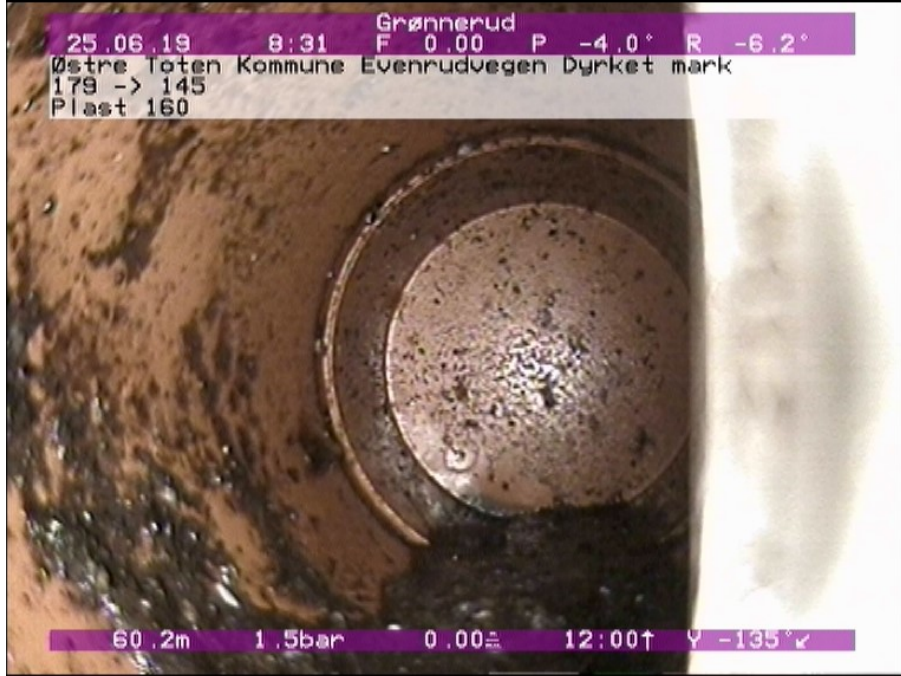
Foto: 1\_1\_4\_25062019\_082609\_A.JPG  
 60,17m, Plugget tilkopling 03 Kl., prefabrikeret

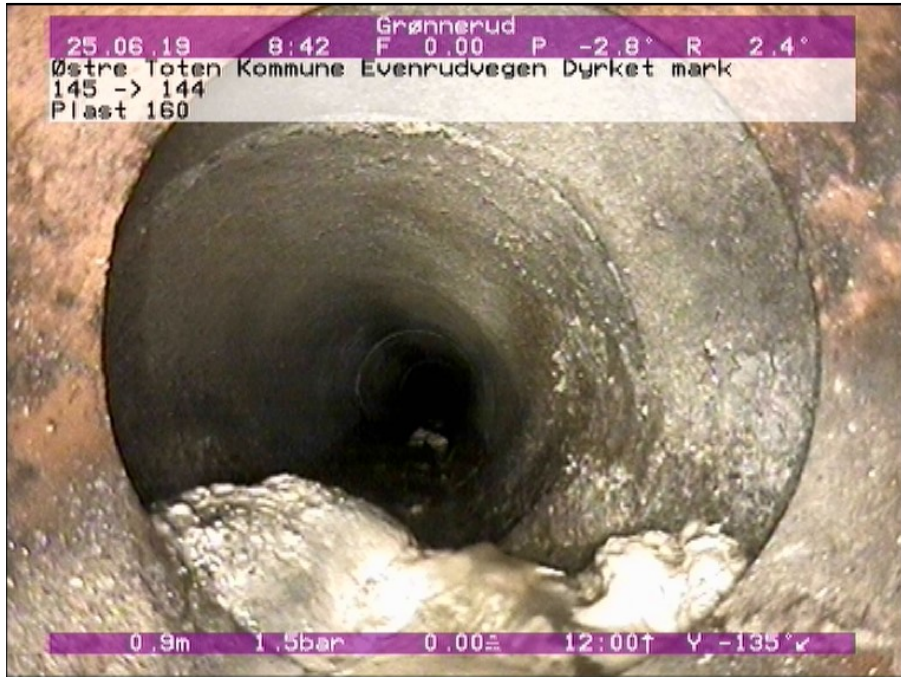
Foto: 2\_1\_2\_25062019\_083642\_A.JPG  
0,9m, Materialendring til Betong

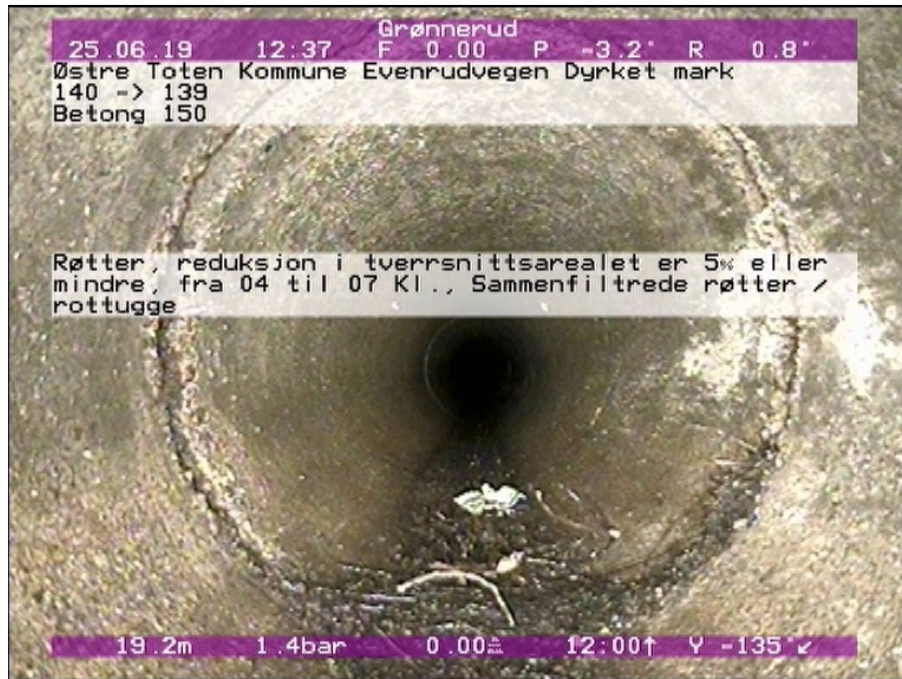
Foto: 3\_1\_2\_25062019\_123229\_A.JPG

19,21m, Røtter, reduksjon i tverrsnittsarealet er 5% eller mindre, fra 04 til 07 Kl., Sammenfildrede røtter / rottugge

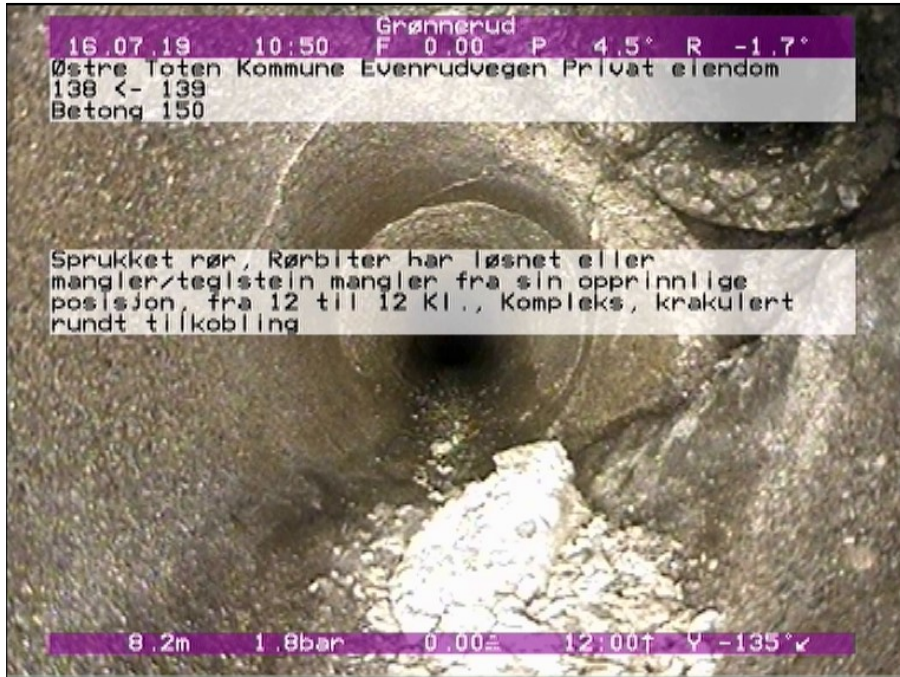
Foto: 4\_1\_6\_16072019\_104434\_A.JPG

8,22m, Sprukket rør, Rørbiter har løsnet eller mangler/teglstein mangler fra sin opprinnlige posisjon, fra 12 til 12 Kl., Kompleks, krakulert rundt tilkobling

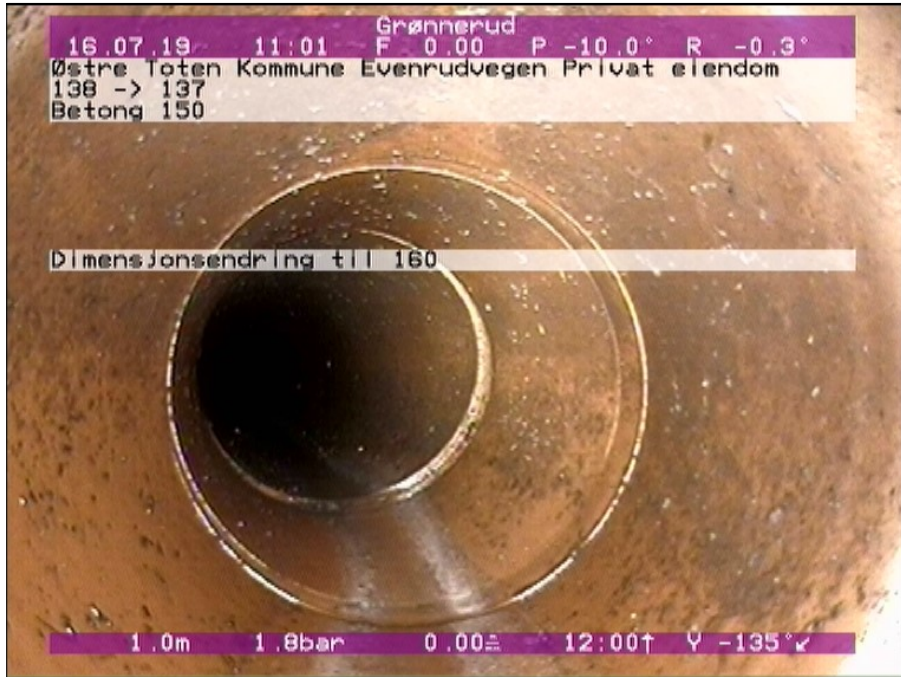
Foto: 5\_1\_3\_16072019\_105608\_A.JPG  
1m, Dimensjonsendring til 160

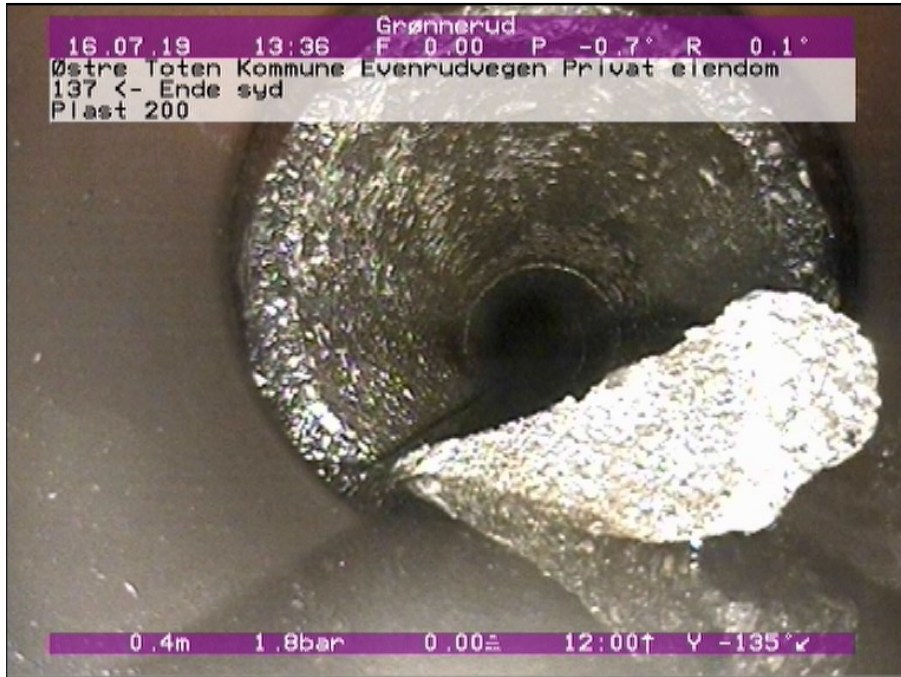
1:60	Posisjon	Observasjon	Foto
	0,00	Start inspeksjon -	
	0,41	Materialendring til Betong	9_1_2_16072019_133117_A.J PG
	6,32	Inspeksjon avbrutt Hindring, stopp i betongbit

Foto: 9\_1\_2\_16072019\_133117\_A.JPG  
0,41m, Materialending til Betong
