Liten trebygning ved Kapp Melkefabrikk, tidligere billettekspedisjon for dampskipstrafikken på Mjøsa mellom Kapp og Hamar, står på gnr/bnr 101/45 i Østre Toten.

Huset har bygningsnr. 157041606.

Viser til bestillingen fra bygge- og eiendomssjefen i Østre Toten kommune. Det er ønskelig å få ut en tilstandsvurdering av bygningen ifb. med at Kapp Båtforening ønsker å ta over huset og bruke det.

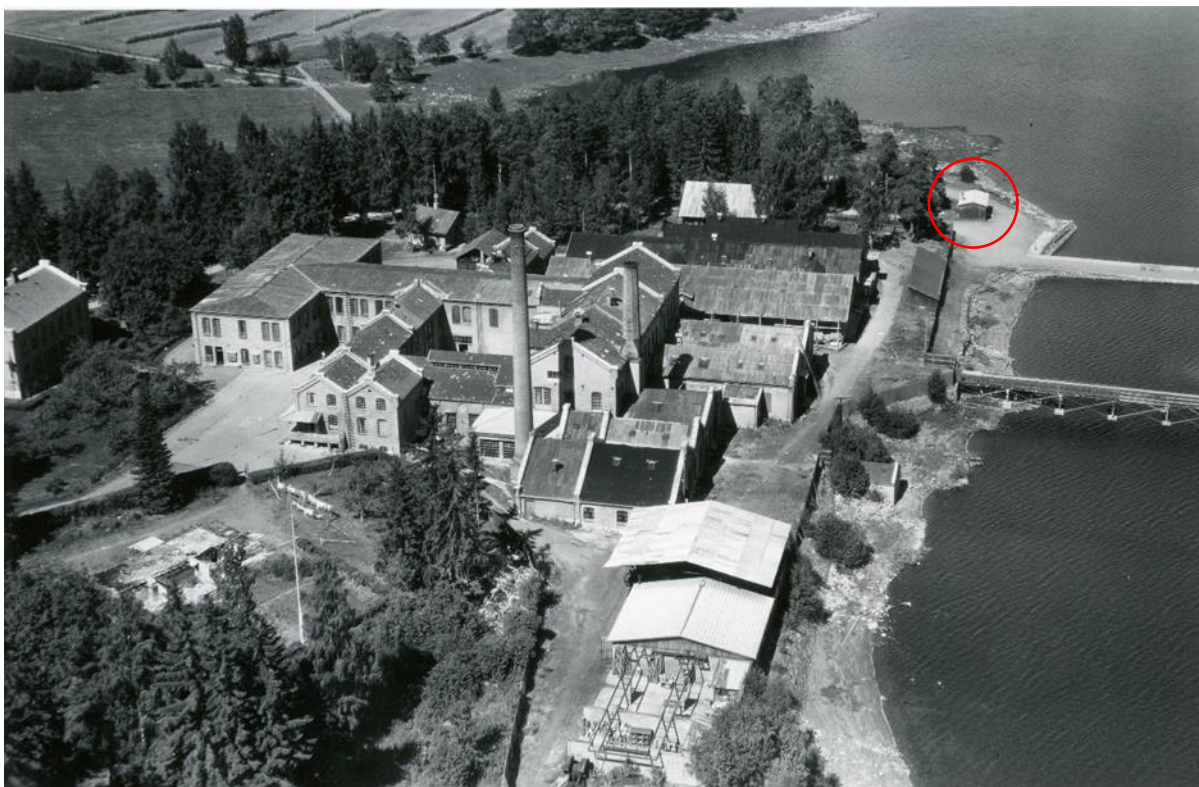
1949, Widerøe/Mjøsmuseet. Opprinnelig plassering av billettekspedisjonen er markert med rød ring.

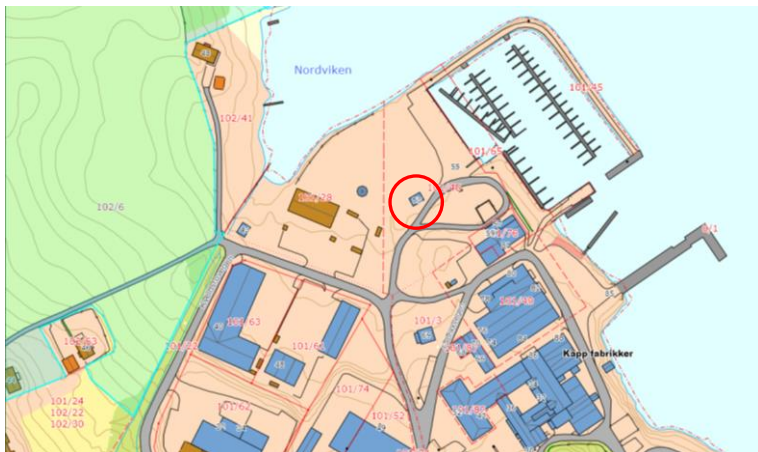
Huset er ringet inn med rødt slik det står i dag.

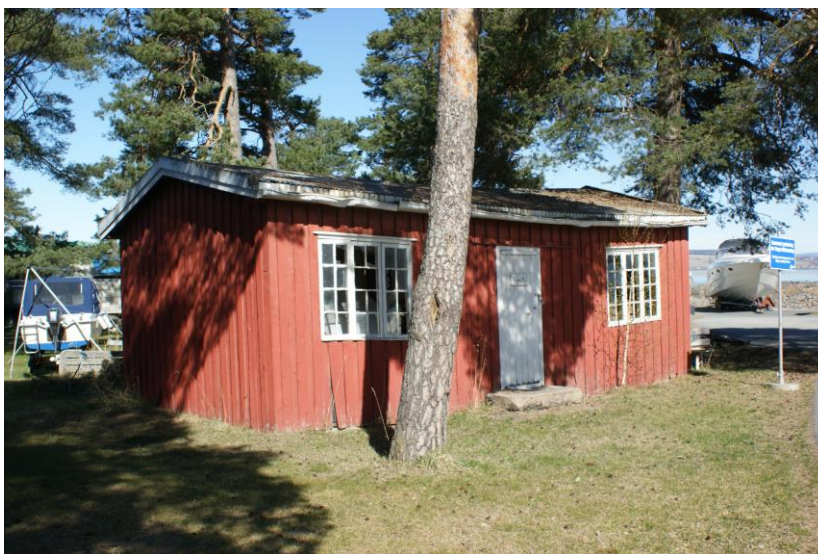
Huset står utsatt til for flomtopper i Mjøsa. I 1995 sto vannet ca. 1 m oppe på veggene. Ved

flere gjentakelser er dette med på å destabilisere grunnen og fundamentet. Huset står også utsatt til under de store furutrærne med vanddrypp og sein opptørking etter regnvær. Ikke noe av det er noe en får gjort så mye med annet enn at en kan dempe skadevirkningene, gjøre huset mer robust. Huset står der det står. Og det er neppe ønskelig å flytte det enda en gang.

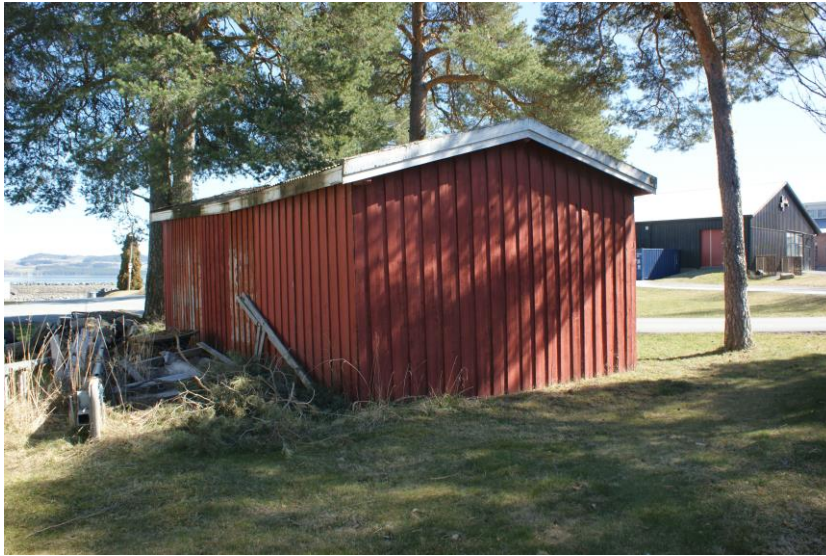
Huset framstår noe salrygget. Det er ujevne setninger som skriver seg fra fundamentet og

har forplantet seg oppover i konstruksjonen. Hele huset står mer og mindre nedi bakken, det er direkte kontakt mellom trekonstruksjon og jordbakke flere steder. *Det er dette som er den største tekniske utfordringen med huset.* I tillegg til deformasjonen er det tydelig råteskader i nedre del av bygningen/veggene, botnsvilla har råteskader. De gamle bølgeblekk-

platene på taket tetter bra, men kan sitte løst noen steder og kan slippe inn vann i kombinasjon med sterk vind. Mindre råteskader i takavslutninger kan forekomme. Vinduene mangler enkelte sprosser og glass. Døra er vanskelig å åpne/lukke, noe som kommer av de ujevne setningene.

Råteskadde deler skiftes ut der det er teknisk nødvendig. En må forvente utskifting av botnsvill kanskje under hele huset. Noe råte må en forvente i nedre del av flere veggstolper. En skjærer bort den «syke» delen og fører på evt. ny svill/dobbel svillgang (?). Nedre del av veggkledningen har råteskader. En skjærer bort det råteskadde området og legger inn «offerbord» med vannbrett over.

Det er et poeng å beholde de gamle bølgeblikkplatene, sjøl om de kanskje «bare» er fra da huset ble flyttet. Men de må etterfestes. Vinduene restaureres. Døra restaureres. Dekke på golvet bestemmes ut fra hva slags bruk huset skal ha. Oljeherdet Huntonit tåler fortsatt litt hard bruk.
