# Kapp Melkefabrikk

## Produksjonsopplegg med tekniske installasjoner, oppbygging og utvidelser

SVENN SANDVOLD

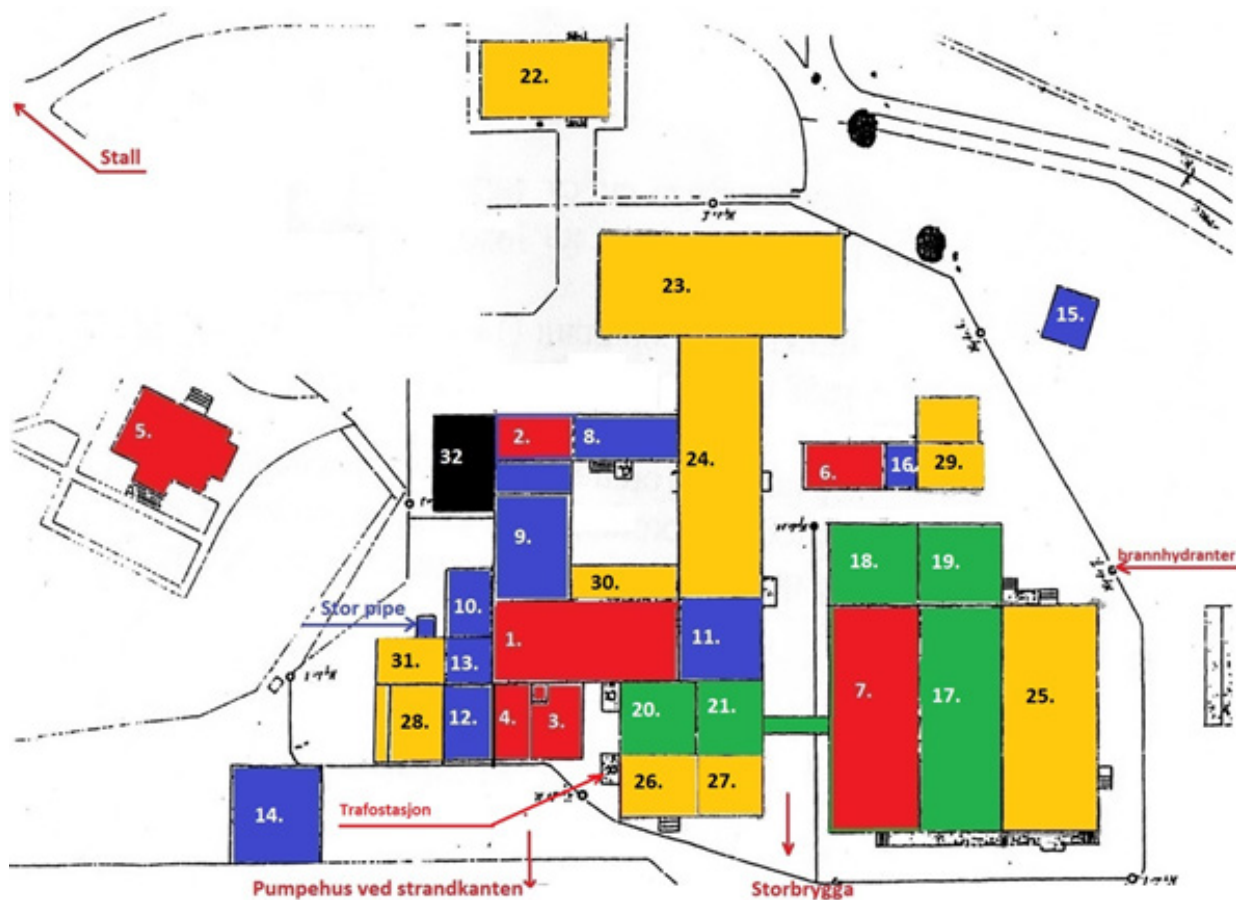
1. Hovedhuset
2. Vaskeri og bad
3. Motorrom
4. Kjelerom
5. Administrasjon og direktørbolig
6. Smie
7. Lager

8. Kontorer, systue, strykerom, spisesal og garderobe for damer
9. Ny vakuumsal og forvarmeri
10. Rom for vakuumpumper
11. Utvidelse av hovedhuset
12. Utvidelse av kjelerommet
13. Economizerrom
14. Kullbingen
15. Bryggerhus
16. Gassverk

- 17. Nytt lager og riving av det gamle
- 18. Klosetter for kvinner og menn
- 19. Verktøyavdeling
- 20. Steriliseringsavdeling
- 21. Toetasjes lager

- 22. Nytt kontor og laboratorium
- 23. Nytt bokseverksted
- 24. Lager og boksevaskeri
- 25. Nytt lager
- 26. Påbygging av steriliseringsavdelingen
- 27. Påbygging av lager
- 28. Nytt kjelehus med garderobe og bad for fyrbøterne
- 29. Nytt gassverk med kokslager
- 30. Homogeniseringsavdeling
- 31. Elektriker - og snekkerverksted

- 32. Nytt melkemottak og spannvaskeri

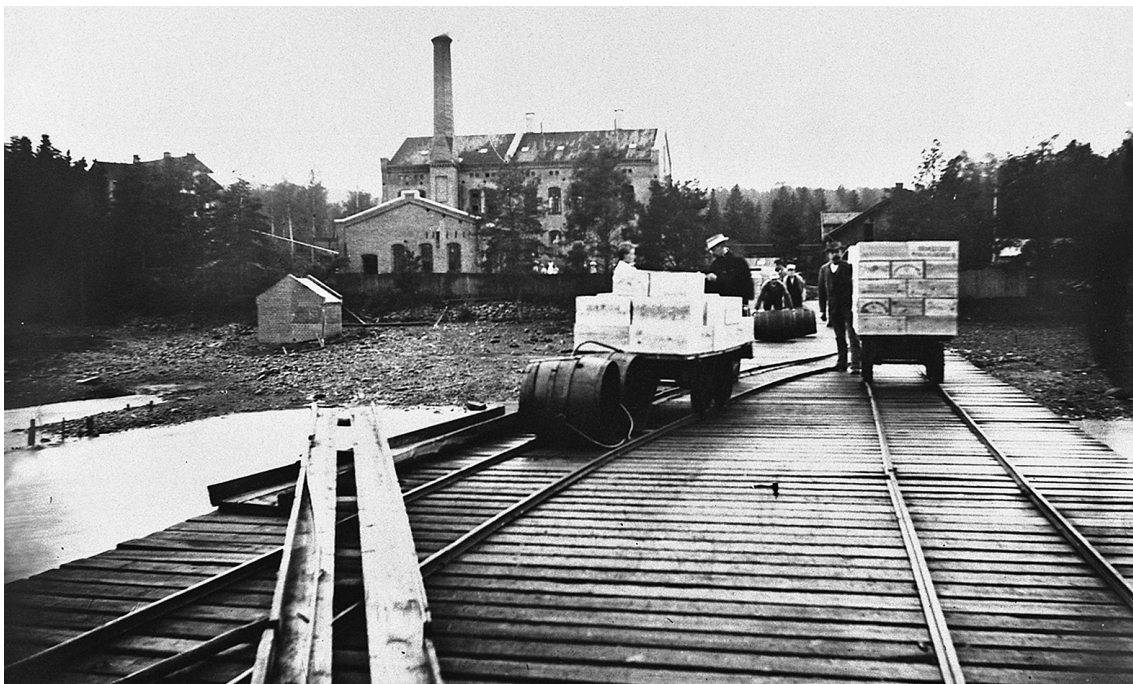
### **Første fabrikkanlegget 1891**

### **Utbygginger fra 1898**

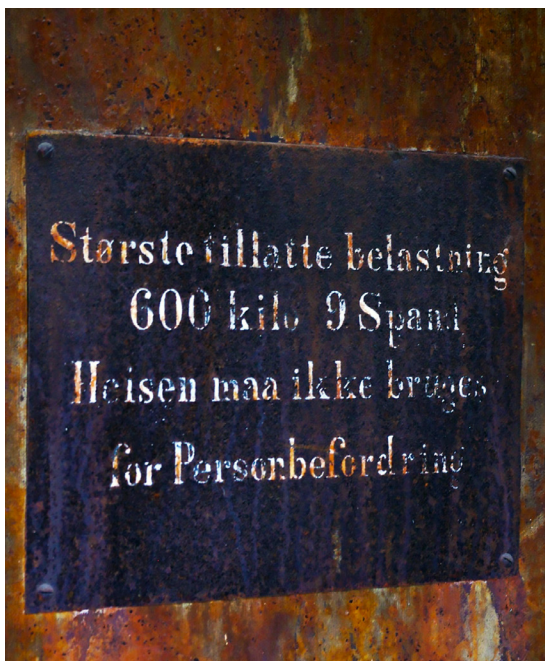
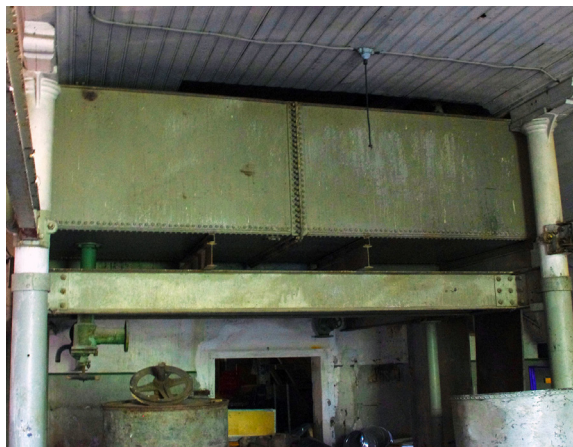
Til venstre:  
Advarselsskilt på  
innersiden av heis-  
døra i tredje etasje.

Til høyre:  
En av de store vannbe-  
holderne i tredje etasje.  
Foto: Svenn Sandvold.

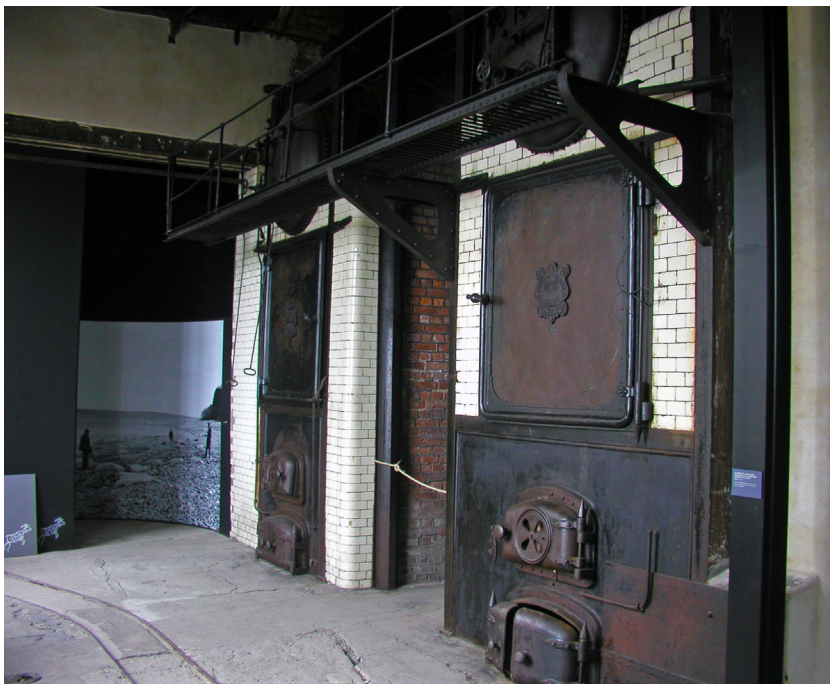
De to gjenværende  
fyrkjelene fra 1899  
og 1903 Foto:  
Svenn Sandvold.

Kjelehuset ble utvidet med et tilbygg med plass for to nye fyrkjeler, en fra 1899, den andre fra 1903, dette p.g.a. det stadig økende behovet for damp og varmtvann. I forbindelse med installeringa av de nye fyrkjelene oppsto det behov for ei ny pipe. Den ble satt opp et stykke unna den gamle og dimensjonert for eventuelle seinere utvidelser.

Enda en ny utvidelse av kjelekapasiteten ble foretatt, med et nytt tilbygg med plass til to nye fyrkjeler, den ene datert 1910, den andre så seint som i 1921. Fra da var det hele fem fyrkjeler i drift. En av de første var fjernet på et ukjent tidspunkt. I et siderom ble det innredet lenge etterlenget garderobe og bad for arbeiderne i maskin- og kjelerommene.
