Liten trebygning ved Kapp Melkefabrikk, tidligere billettekspedisjon for dampskipstrafikken på Mjøsa mellom Kapp og Hamar, står på gnr/bnr 101/45 i Østre Toten.

Huset har bygningsnr. 157041606.

Viser til bestillingen fra bygge- og eiendomssjefen i Østre Toten kommune. Det er ønskelig å få ut en tilstandsvurdering av bygningen ifb. med at Kapp Båtforening ønsker å ta over huset og bruke det.

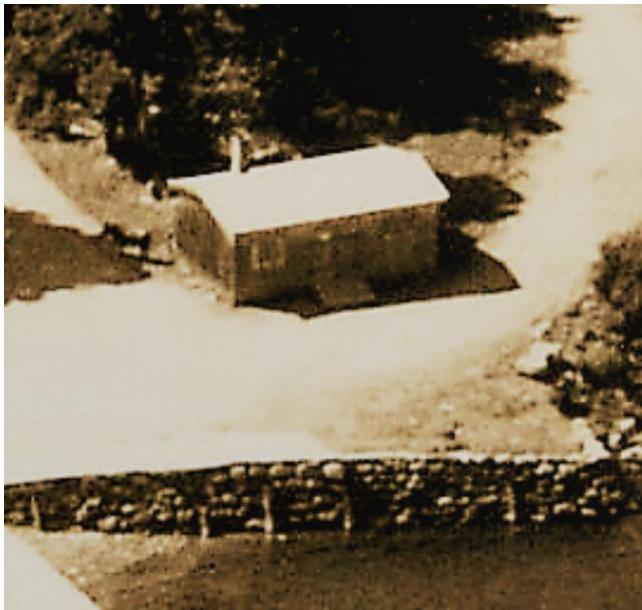
Huset står på et enkelt fundament av stein. Det er vanskelig å få et helhetlig bilde av fundamentets oppbygging/tilstand. Veggene er bygd opp med grovt bindingsverk innvendig panelt med faspanel, utvendig er det benyttet under-/overliggerpanel. Hulrommet er antagelig fylt med en type isolasjon. Det er et papplag mot utvendig panel. Vinduene, tre-fags med småruter, samt døra som sitter i i dag er uoriginale. Taket er bygd opp av en sperretakkonstruksjon på mønsås, horisontal himling kledd med faspanel, antagelig isolert.

Taket er tekket med gammelt bølgeblikk, kan være det originale. Golvet er trekonstruksjon med dekke av Huntonit-lignende plater.
